31.12.2007

1. ANALYSE GEBÄUDE

AXEL WELLER

TRADITIONAL CARPENTER
• HAND MADE WOODWORK
• DRAWINGS • RESEARCH

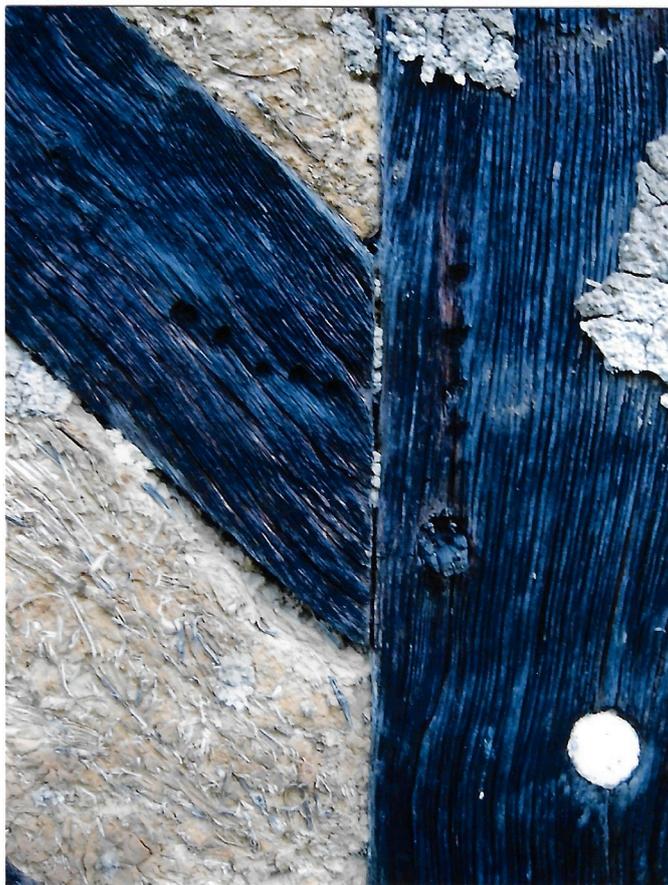
Die Markierung der Hölzer ist erstaunlich, da die Handwerker hier mit unterschiedlichen Systemen gearbeitet haben: sowohl mit dem Hohleisen, als auch mit einem geraden Eisen und sogar mit einem Rainette. Die Bezeichnung weist sowohl eine "Punktzählung" (d.h. das z.Bsp. der Balken Nummer 6 mit sechs Punkten markiert wird, sowohl in den Hauptbalken, als auch an dem eingefügten Fachwerkbalken, siehe Blatt 5) als auch römische Nummerierung auf. Auf der hofabgewandten Seite sind alle Hauptständer mit Punktzählung von 1 bis 9 markiert. Auf dieser Seite sind für mich nur in dem Feld 6 römische Zahlen erkennbar. Hingegen sind auf der hofzugewandten Seite nicht die Hauptständer nummeriert, sondern die Verbindungen zwischen Hauptständer und Riegel und zwar in römischen Zahlen und gegenläufig zur Nummerierung auf der hofabgewandten Seite. Auf dieser Seite wurde auch ein Rainette mit Zirkelfunktion verwendet (im Feld 1 mit Halbkreisen markiert). Nur im Feld 9 ist hier für mich ersichtlich, dass die Punktzählung verwendet wurde und zwar zwischen Hauptriegel und oberen Fachwerkbalken (siehe Zeichnungen der Seitenwände).

Markierung an der hofabgewandten Seite

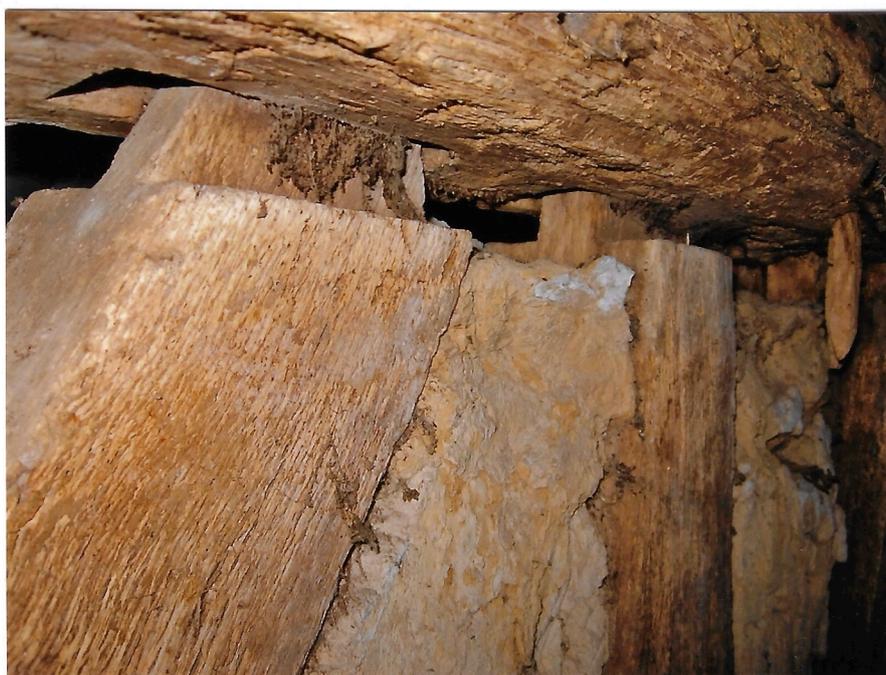
Eine Besonderheit dieses Gebäudes ist, dass die Zapfen sämtlicher Fachwerkbalken mit doppelter Brust ausgearbeitet wurden, während es in der Normandie typisch ist, dass die Zapfen aller Fachwerkbalken, welche konstruktiv eine Nebenrolle spielen, mit einer Brust abgesetzt sind (siehe Blatt 5).

doppelseitige Zapfenbrüst der Fachwerkbalken

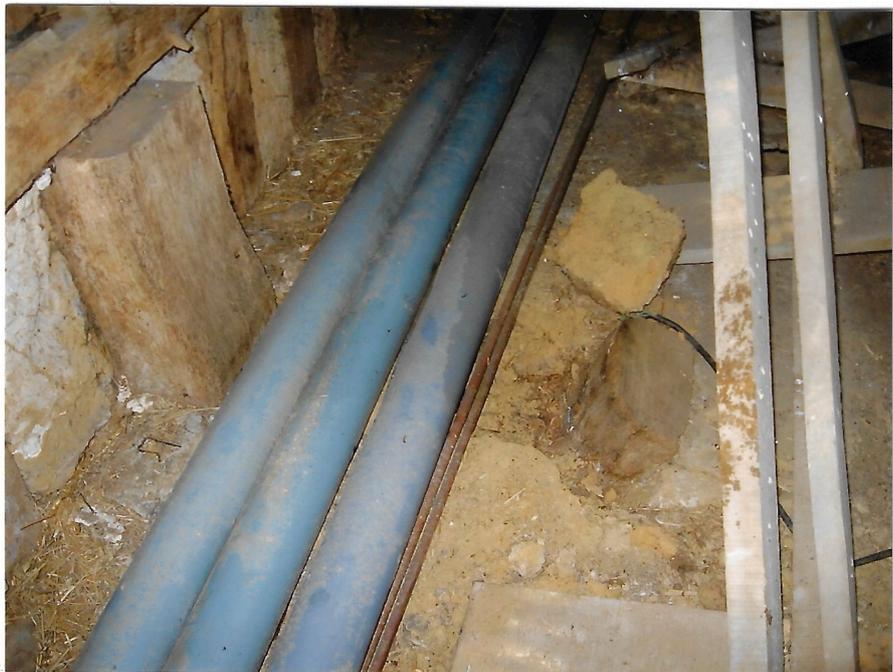
Reste der Hauptsparren im Deckenbalken des Wohnraum

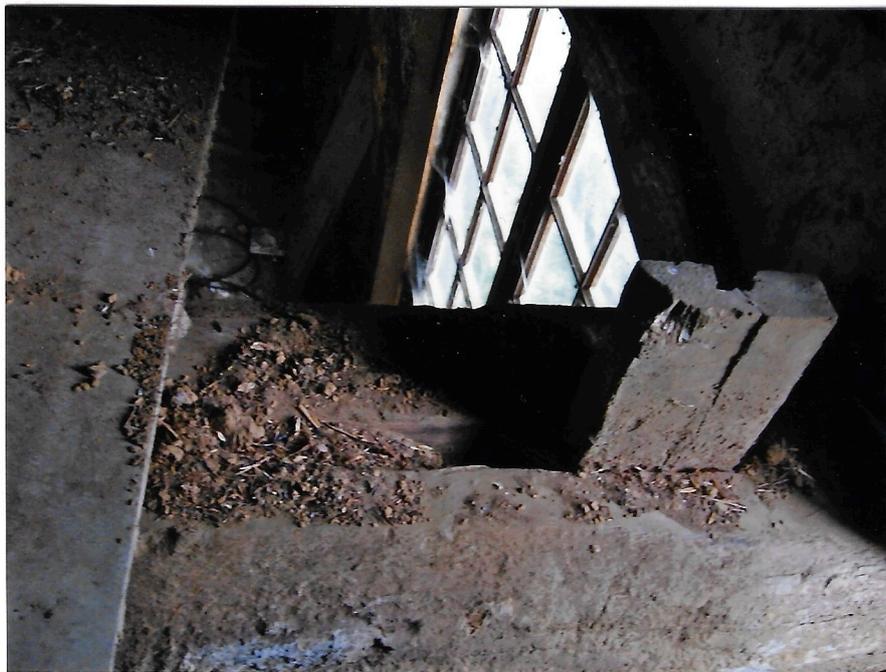
Bis auf die Dachneigung, die dieselbe ist, wie die des Nebengebäudes, was entweder zur selben Zeit oder während des 1. Umbaus errichtet wurde, sind die gestrichelten Linien die für mich einzigen Möglichkeiten, wie die ursprüngliche Konstruktion ausgesehen haben mag (siehe Schnitt AB). Für andere Dachkonstruktionen habe ich weder Zapfenlöcher noch andere Verbindungen vorgefunden (Blatt 6 zeigt die Reste der originalen Hauptsparren, Blatt 7 zeigt die Zapfenlöcher zur Aufnahme der Hauptsparren).

Zapfenloch im Deckenbalken zur Aufnahme der Hauptsparren

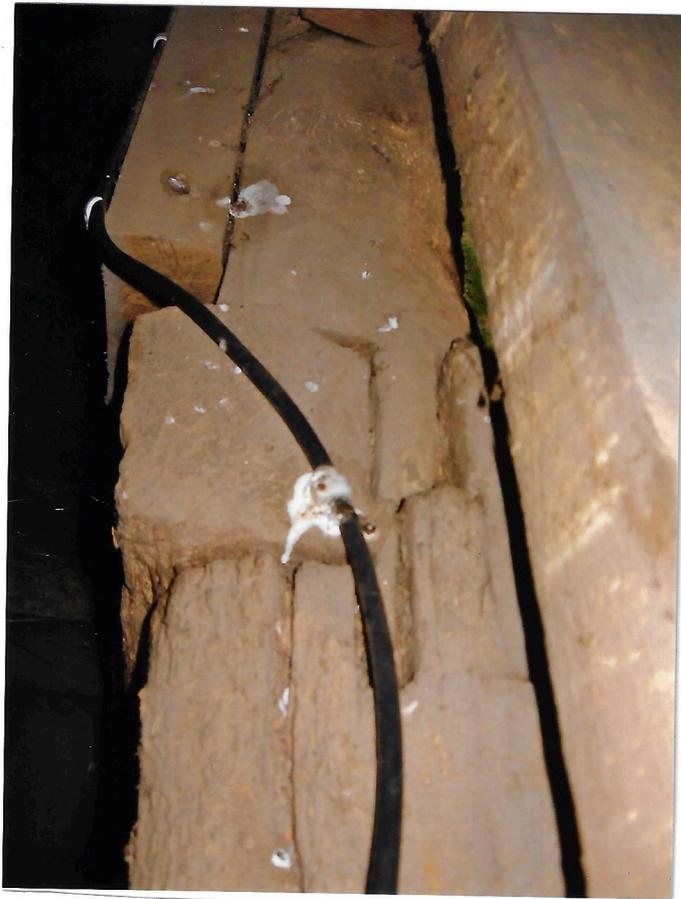
durchlaufende Ständer in der hofzugewandten Seite

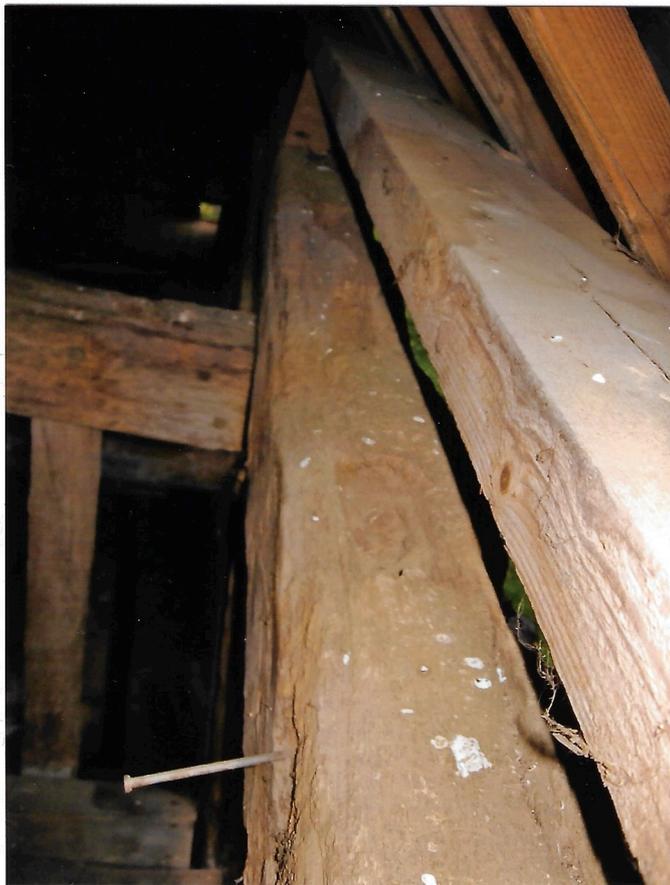
eingestemte Löcher zur Aufnahme der Sparren

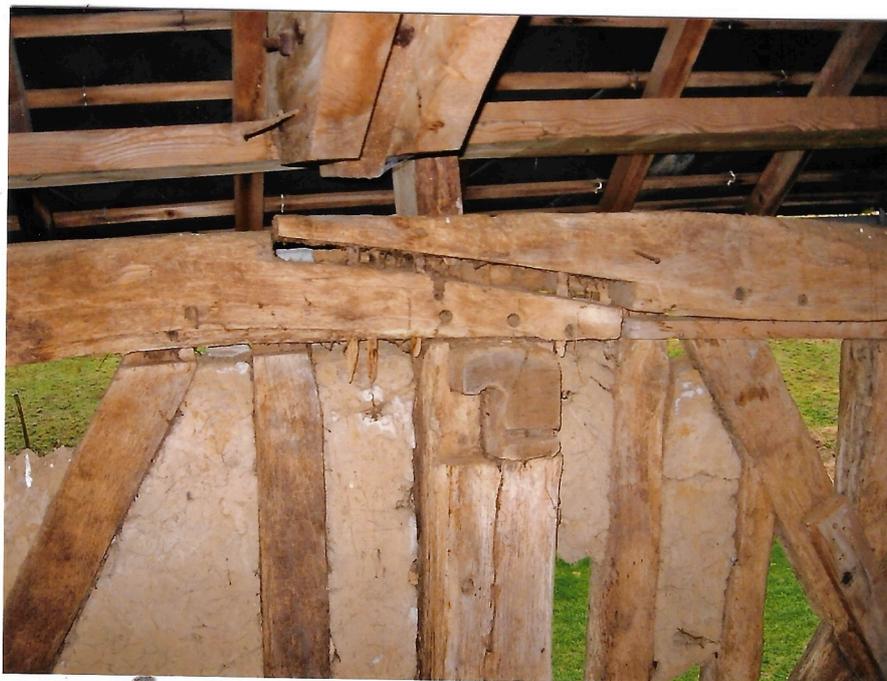
Längsverbinding des Rähms

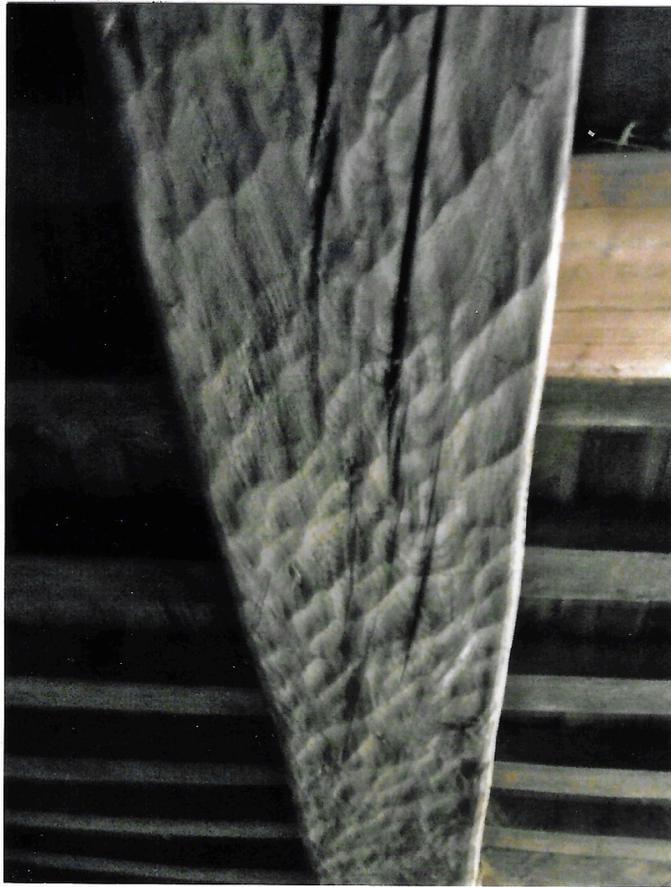
mit Dixel bearbeiteter Deckenbalken

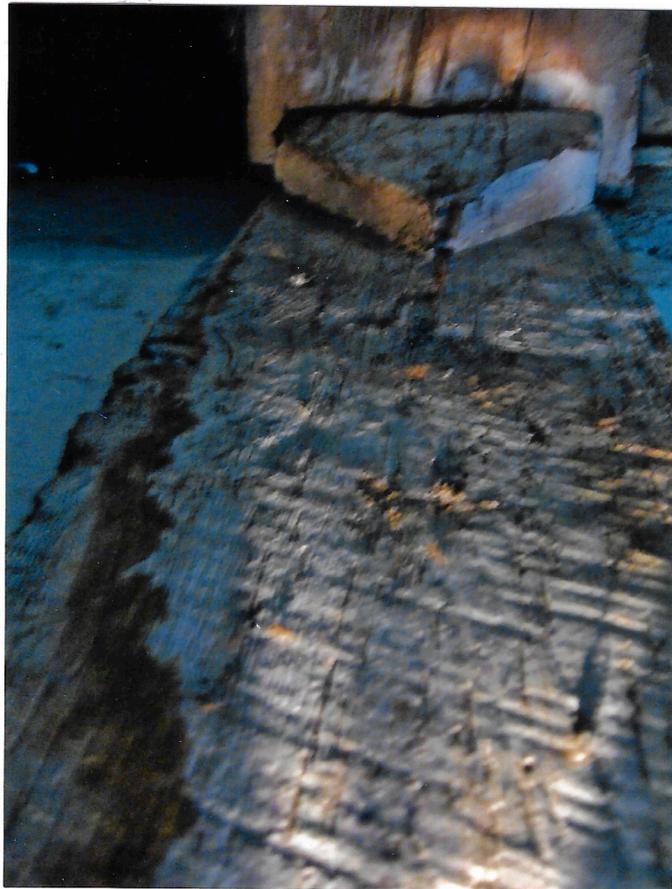
- die Hauptsäulen wurden im Innenraum besonders bearbeitet, erkennbar an einer Verzierung (ein Dreieck) und zwar mit der Klobsäge; eine sehr aufwändige Arbeit, wenn man bedenkt, dass dabei nur ein Brett von 2,50 m x 200 mm x 30 mm herauskam (siehe Blatt 10)
- die gesamten Deckenbalken wurden nach dem Bebeilen mit einem Dixel bearbeitet (siehe Blatt 10)
- alle Hölzer sind gerade und ohne Splintholz behauen worden
- gekrümmte Holzer haben einen extrem gleichmäßigen Schwung
- an der hofabgewandten Seite gibt es ein durchlaufendes Balkenband mit Profilierung sondern auch alle Verbindungen sind sehr sorgfältig abgebunden. Dies alles sind Zeichen für exzellente Zimmermannsarbeit. Die Beteiligung englischer Zimmerer, wie vom Besitzer vermutet, ist durchaus denkbar, aber durch mich nicht belegbar.

Klobsägespuren auf der Hauptsäule

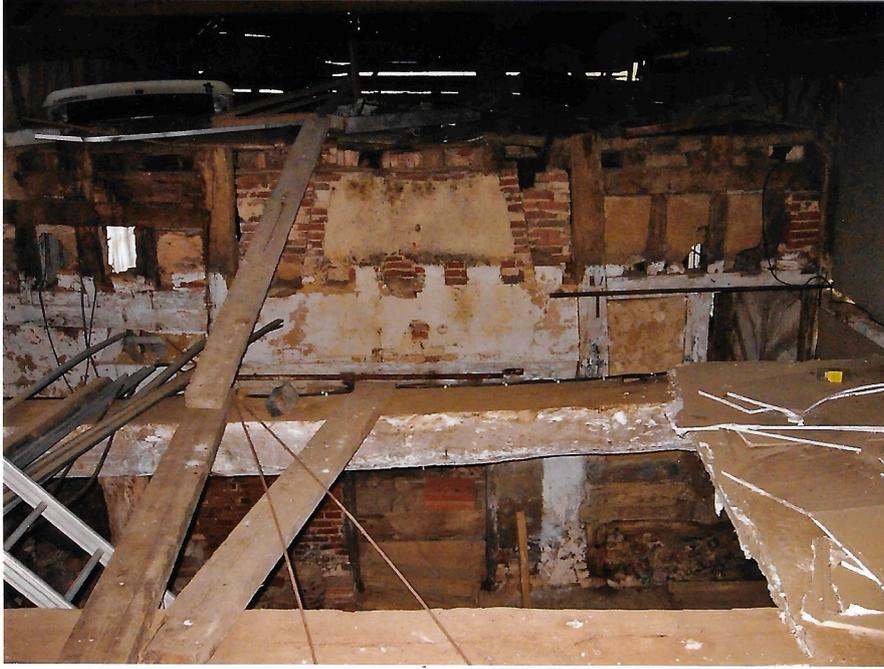
In der Wand zwischen Wohnraum und Stall lassen sich die Überreste eines Kamins vermuten (siehe Blatt 12). Die Theorie einer offenen Feuerstelle kann weder bestätigt noch negiert werden, aber meiner Beobachtung nach gibt es keine Rußspuren an der Holzkonstruktion (Deckenbalken). Diese müssten zumindest nach einigen Jahren Gebrauch einer offenen Feuerstelle erkennbar sein.

Wand zwischen Wohnraum und Stall

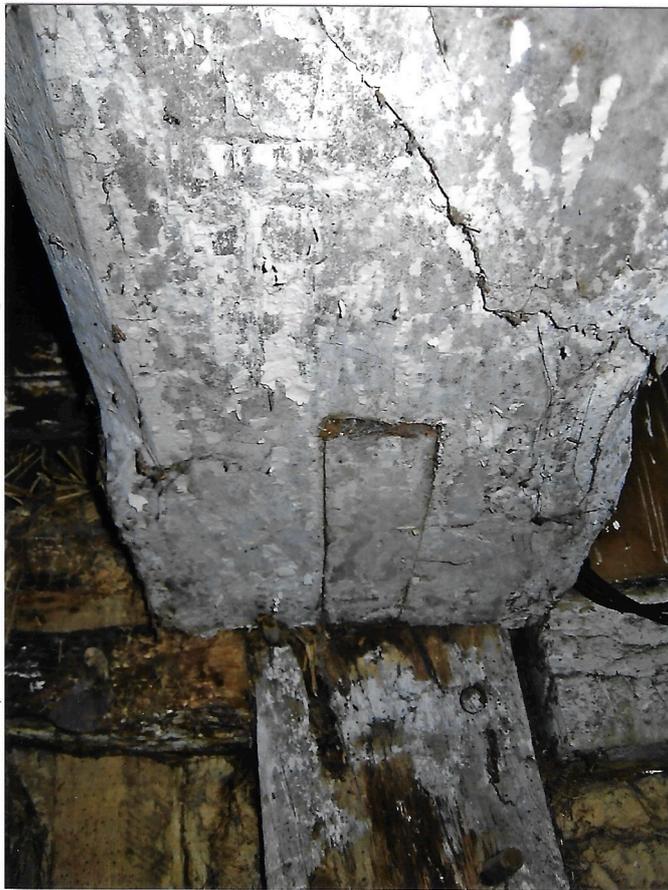
Reparatur am Deckenbalken im Stall

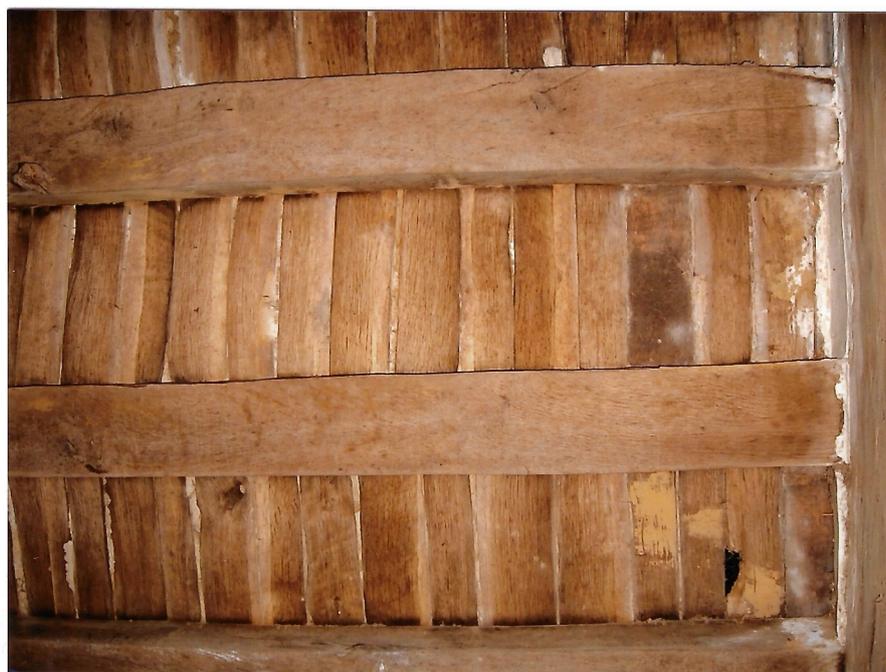
Decke im Wohnraum mit gespaltenen Eichenschindeln und Lehmboden darüber

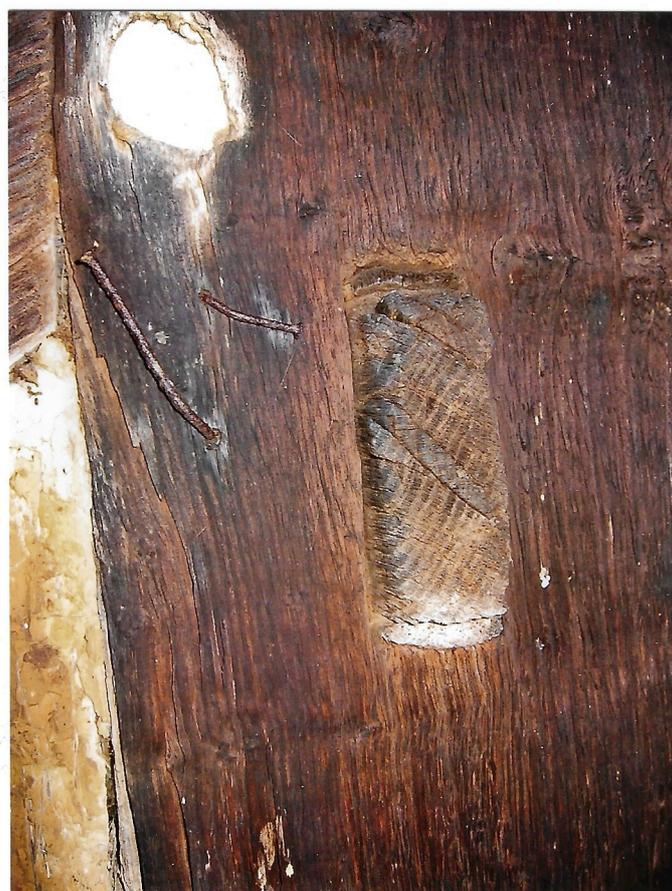
Zapfen an der hofabgewandten Seite mit unbekannter Nutzung
